## 鋼鉄道橋支承部下フランジ山形鋼のき裂発生原因に関する詳細調査

京橋ブリッジ株式会社 正会員 ○西田 寿生  
 西日本旅客鉄道株式会社 正会員 木村 元哉  
 大阪大学大学院 工学研究科 正会員 廣畑 幹人

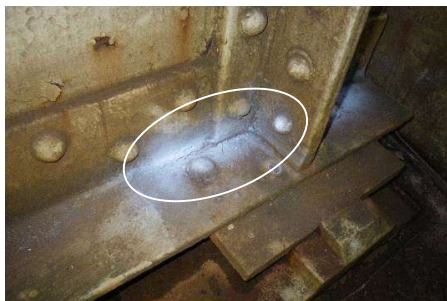
鋼鉄道橋の支承部下フランジ山形鋼のコーナー部に生じるき裂(図-1)は、鋼鉄道橋における代表的な変状の一つである。このき裂の発生原因としては、沓座モルタルの損傷、鋼材同士の接触に伴う摩耗により生じる支承部の隙、端補剛材下端が腐食や摩耗により鉛直力を下フランジ山形鋼に伝達できなくなることで、山形鋼コーナー部に高い面外曲げ応力が生じること等が挙げられる(図-2)<sup>1)</sup>。本稿では、き裂発生の原因をより定量的に把握するため、実橋の応力・変位測定と摩耗量測定、支承部下フランジ山形鋼のき裂に伴い部材交換を行った部材を用いたき裂断面調査、さらに、下フランジ山形鋼の残留応力調査を行った。

図-1 下フランジ山形鋼コーナー部のき裂

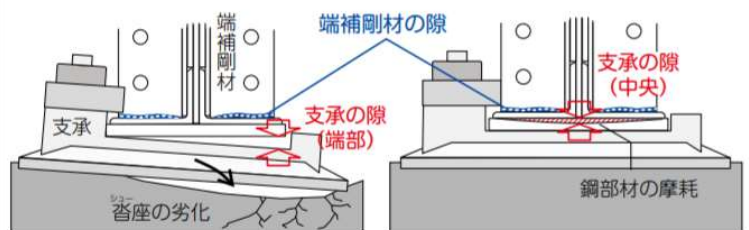
(a) 下フランジ端部

(b) 下フランジ中央

図-2 支承の隙と端補剛材下端の欠損<sup>1)</sup>

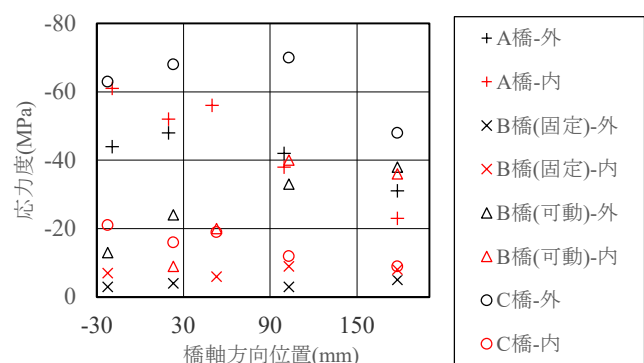
対象橋梁は上路プレートガーダー3橋梁、支間は12.9~19.2m、製作は1924~1932年である。き裂が生じていない支承部を対象に、応力・変位測定を行った。測定位置平面図を図-3に示す。応力測定では支承部下フランジ山形鋼上面に一軸ゲージを橋軸直角方向に貼り付けている。列車通過時の最大発生応力度を図-4に、鉛直変位を図-5に示す。下フランジ山形鋼はコーナー部が閉じる方向に挙動しており、コーナー部の応力はいずれも圧縮であり、最大では70MPaが生じていた。図-2(b)の赤い斜線部に示すとおり下フランジ山形鋼とソールプレートとの接触面ではすり鉢状の摩耗が生じ、長期間の使用に伴い摩耗は進行し、コーナー部の応力も高まると考えられる。また、図-6にはソールプレート下面と沓の接触面での摩耗量について示す。ソールプレートの板厚は24mmであるが、可動支点では最大10mmの摩耗が生じていた。

図-4 下フランジ山形鋼上面の発生応力度

下フランジ山形鋼の上面では図-4に示したとおり列車通過時には圧縮応力が生じている。そのため上面にき裂は発生しにくいものと考えられる。そこで、き裂が生じていない別の部材を用いて、穿孔法<sup>3)</sup>とX線回折法により山形鋼上面の残留応力を測定した。調査部材と測定位置を図-9に示す。測定位置についてはソールプレートの連結リベット撤去時に熱を加えていることから、リベット孔からやや離れた位置で、かつ表面の凹凸が軽微な箇所を選定している。測定結果( $\sigma_y$ )を図-10に示す。上面には引張残留応力が確認され、コーナー部に近いほど値も大きかった。本結果より、引張残留応力が存在する状態で列車通過による圧縮応力が繰り返し作用することが上面き裂の一因となる可能性が考えられる。ただし、残留応力は製作時、供用中、撤去時にも付加されるため、実橋計測等による検証が必要と考えている。

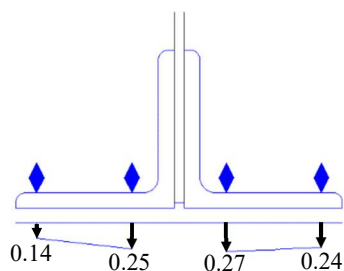
図-5 支点部鉛直変位量と変形模式図

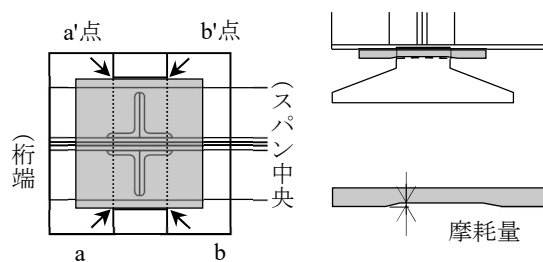
(計測値の一例：a=10mm, a'=8mm, b=10mm, b'=10mm)

図-6 ソールプレート下面の摩耗状況

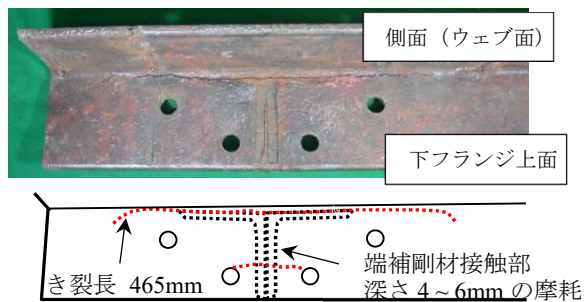
図-7 下フランジ山形鋼 (L-152×152×13)

修繕工事の部材交換により取り出した下フランジ山形鋼を用いて顕微鏡観察を行った<sup>2)</sup>。山形鋼には図-7に示すとおり端補剛材位置を中心に長さ465mmのき裂が生じている。図-8に山形鋼の輪切り断面の顕微鏡観察結果を示すが、貫通しているき裂の近傍では、山形鋼の上面において微小なき裂が複数確認された。

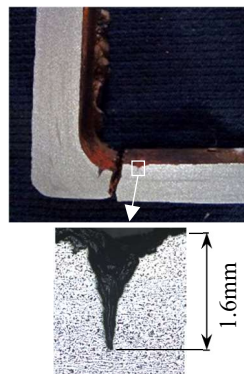
図-8 き裂断面状況

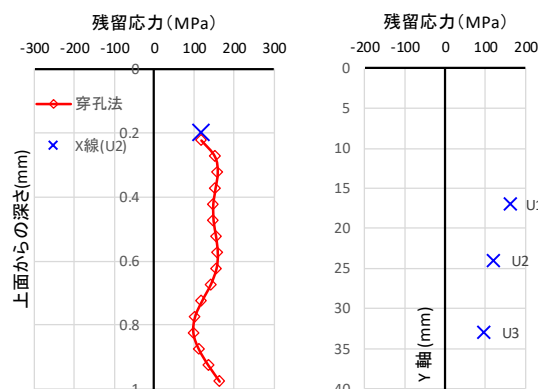
図-10 残留応力測定結果
