鋼鉄道橋支承部下フランジ山形鋼のき裂発生原因に関する詳細調査

京橋ブリッジ株式会社 正会員 ○西田 寿生
 西日本旅客鉄道株式会社 正会員 木村 元哉
 大阪大学大学院 工学研究科 正会員 廣畑 幹人

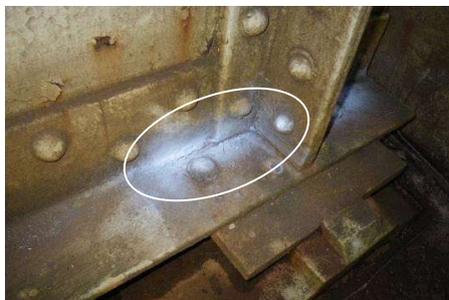
図-1 下フランジ山形鋼コーナー部のき裂

鋼鉄道橋の支承部下フランジ山形鋼のコーナー部に生じるき裂(図-1)は、鋼鉄道橋における代表的な変状の一つである。このき裂の発生原因としては、沓座モルタルの損傷、鋼材同士の接触に伴う摩耗により生じる支承部の隙、端補剛材下端が腐食や摩耗により鉛直力を下フランジ山形鋼に伝達できなくなることで、山形鋼コーナー部に高い面外曲げ応力が生じること等が挙げられる(図-2)¹⁾。本稿では、き裂発生の原因をより定量的に把握するため、実橋の応力・変位測定と摩耗量測定、支承部下フランジ山形鋼のき裂に伴い部材交換を行った部材を用いたき裂断面調査、さらに、下フランジ山形鋼の残留応力調査を行った。

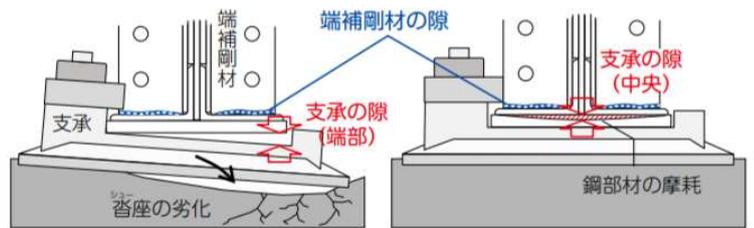
図-2 支承の隙と端補剛材下端の欠損¹⁾

対象橋梁は上路プレートガーダー3橋梁、支間は12.9~19.2m、製作は1924~1932年である。き裂が生じていない支承部を対象に、応力・変位測定を行った。測定位置平面図を図-3に示す。応力測定では支承部下フランジ山形鋼上面に一軸ゲージを橋軸直角方向に貼り付けている。列車通過時の最大発生応力度を図-4に、鉛直変位を図-5に示す。下フランジ山形鋼はコーナー部が閉じる方向に挙動しており、コーナー部の応力はいずれも圧縮であり、最大では70MPaが生じていた。図-2(b)の赤い斜線部に示すとおり下フランジ山形鋼とソールプレートとの接触面ではすり鉢状の摩耗が生じ、長期間の使用に伴い摩耗は進行し、コーナー部の応力も高まると考えられる。また、図-6にはソールプレート下面と沓の接触面での摩耗量について示す。ソールプレートの板厚は24mmであるが、可動支点では最大10mmの摩耗が生じていた。

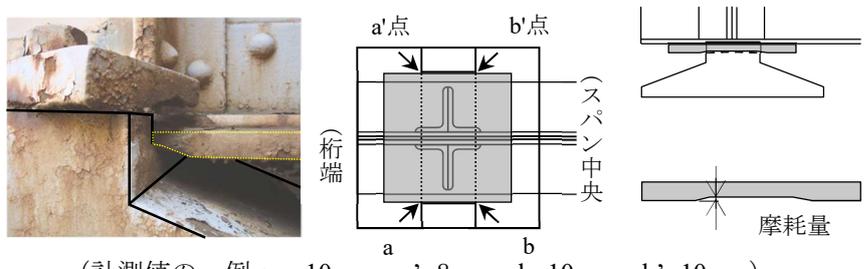
図-6 ソールプレート下面の摩耗状況

(計測値の一例：a=10mm, a'=8mm, b=10mm, b'=10mm)

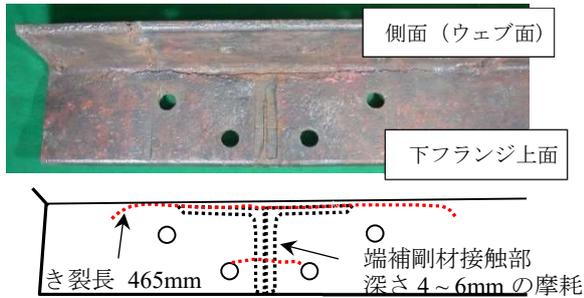
図-7 下フランジ山形鋼 (L-152×152×13)

修繕工事の部材交換により取り出した下フランジ山形鋼を用いて顕微鏡観察を行った²⁾。山形鋼には図-7に示すとおり端補剛材位置を中心に長さ465mmのき裂が生じている。図-8に山形鋼の輪切り断面の顕微鏡観察結果を示すが、貫通しているき裂の近傍では、山形鋼の上面において微細なき裂が複数確認された。
