報 告

鉄道上路プレートガーダー（リベット構造）  
支点部下フランジ山形鋼のき裂発生に関する検討

Study on Crack Initiation of Lower Flange Shaped Steel  
at the Fulcrum of Railway Deck Girder (Rivet Structure)

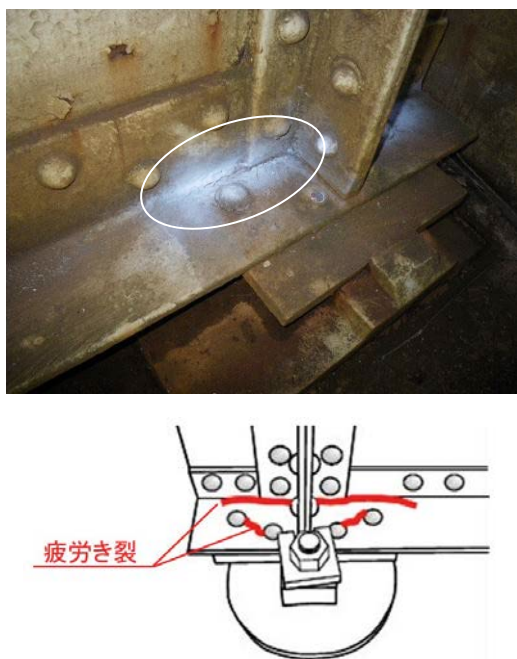
図3 下フランジ山形鋼コーナー部のき裂[2]

図 1、図 2 に示したとおり、上路プレートガーダー（リベット構造）の連数が多い。この形式における代表的な変状としては、支点部の下フラン

ジ山形鋼に生じるき裂がある（図 3）。このき裂は列車の走行安全性に直ちに影響を及ぼすものではないが、放置すると周辺箇所新たな変状を引き起こす恐れもあり、また発生数が比較的多いことから維持管理に苦慮している変状である。

このき裂に対しては、一般には下フランジ取替や当板補強などの修繕が行われるが、施工性が悪く容易ではない場合が多い。一方、放置すると周辺部材に新たな変状を引き起こすこともあるため、初期段階で変状を把握し、適切に対処することが重要である。本研究では、き裂の発生・進展メカニズムの解明を通じて、検査時の着目点を明確にし、早期発見および対策に資することを目的としている。

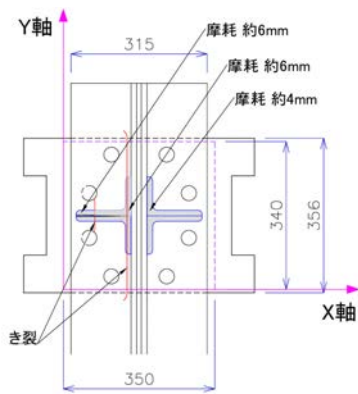
ソールプレート上面の摩耗量について調査を行った。橋梁概要（A 橋とする）を表 2 に示す。A 橋は下フランジ山形鋼にき裂が生じ、部材交換を行った桁である。図 7 に下フランジ山形鋼とソールプレートを示す。下フランジ山形鋼にはコーナ一部、ならびに外側のリベット間にき裂が生じていた。また、下フランジ上面では端補剛材との接触面において図 7(a)に示すとおり摩耗が生じていた。なお、摩耗量は端補剛材先端付近で約 6mm であった。

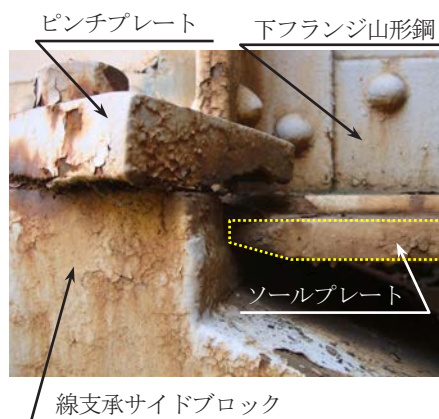
図 21 支点部 ソールプレート下面の摩耗状況

ソールプレートの状態を把握するため、ソールプレートの摩耗量と変形量を測定した。摩耗量については、図 6(b)に示した下フランジ下面とソールプレート上面間の摩耗量を測定することは困難であり、ここでは線支承と接触しているソールプレート下面側の摩耗量を測定した。支点部の状況を図 21 に示す。ソールプレートの摩耗量については図 22 に示す 4 点で測定した。特に可動側の支点ではソールプレートに大きな摩耗が生じていた。可動側の測定結果を表 5 に示す。ソールプレートの設計板厚は 24mm であるが、可動支点では最大 10mm の摩耗が生じていた。なお、固定支点の摩耗量は全て 1mm 未満であった。また、図 23 に示すようにソールプレート下面の両端に水糸を張り、変形量を測定した。ソールプレートは C 橋（可動支点）と D 橋において、下に凸に湾曲しており、中央部の変形量はそれぞれ 4mm、3mm と大きな値であった。

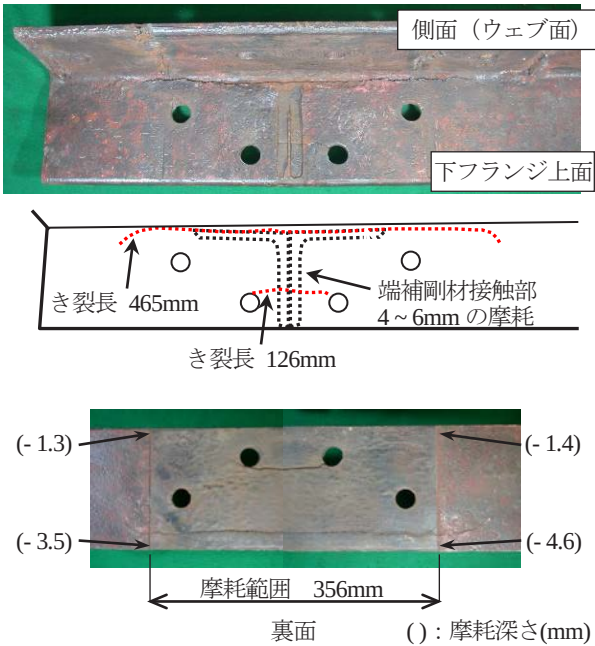
図 27 山形鋼のき裂と摩耗状況 (A 橋)

A 橋について、塗膜や錆の除去後の状況を図 27 に示す。下フランジ山形鋼のコーナー部に沿ったき裂、およびリベット孔同士を結ぶき裂の 2 本が発生しており、き裂長は 465mm と 126mm である。また、下フランジ山形鋼上面の端補剛材山形鋼との接触部では 4~6mm 摩耗している。下フランジの裏面側ではソールプレート設置範囲において最大 5mm 程度摩耗しており、ウェブ直下側の値が大きかった。下フランジ山形鋼の切断面および破面

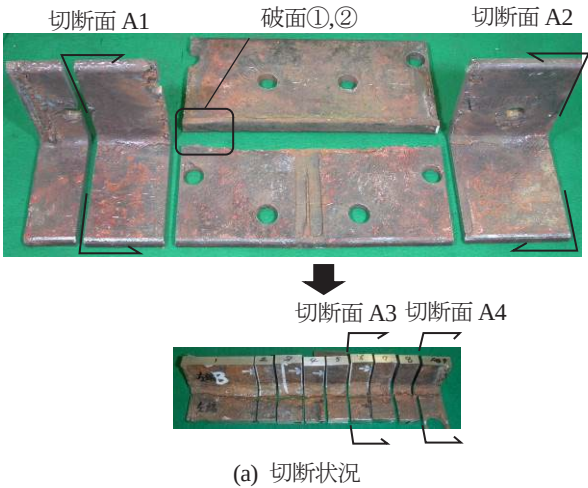
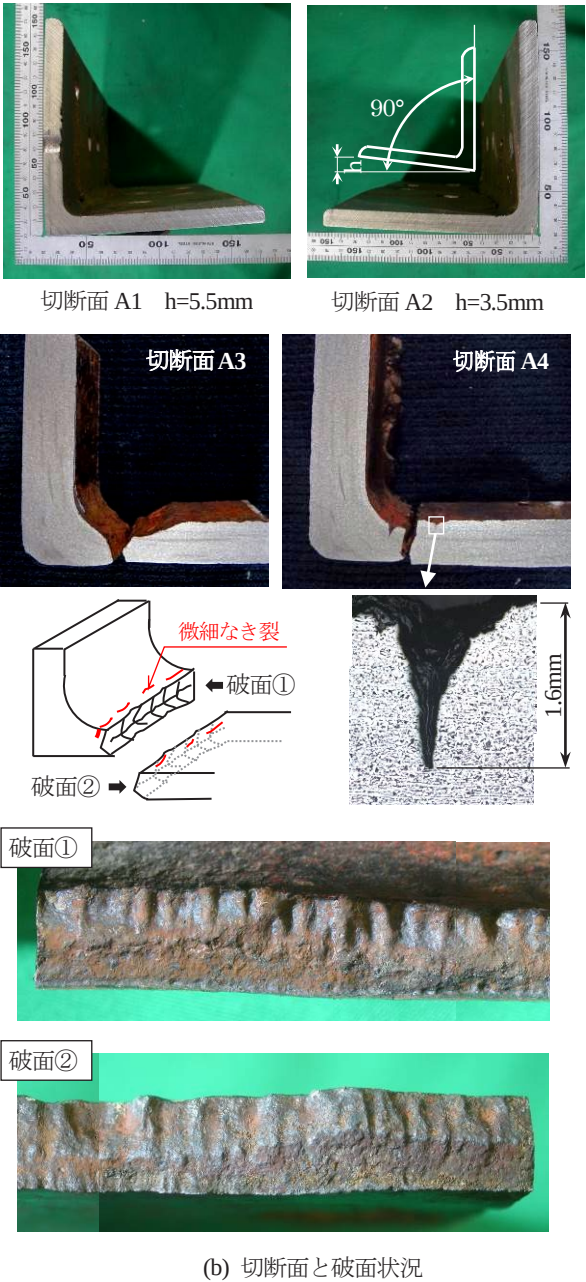
図 28 切断面と破面の状況 (A 橋)

状況について図 28 に示す。切断面 A3, A4 と破面 ①, ②から、き裂は上下面より発生し、板厚中央付近で繋がっていることがわかる。また、破面には凹凸が見られ、特に上面側では顕著である。これは、切断面 A4 の下フランジ上面には複数のき裂がみられるが、複数のき裂がそれぞれ進展し、き裂の進展に伴い隣接したき裂同士が繋がることで、凹凸が形成されたものと考えられる。

別の要因として、図 28 の切断面 A1, A2 から、下フランジ山形鋼は内角側に閉じる方向に塑性変形が生じている。これにより、下フランジ山形鋼コーナー部内角側ではスプリングバックによる引張残留応力が生じている可能性がある。つまり、下フランジコーナー部内角側では図 18、図 26 に示したように、列車通過時に圧縮応力が作用するものの、引張残留応力下で繰返し応力が作用することで、上面側から疲労き裂が発生した可能性が考えられる。残留応力度に関する検討について次に示す。

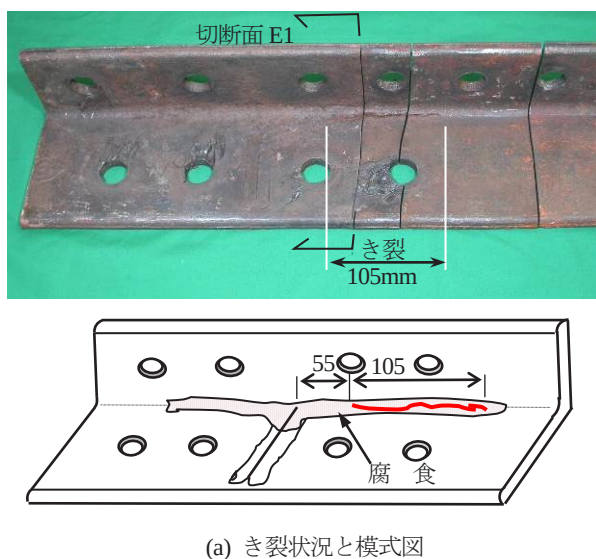
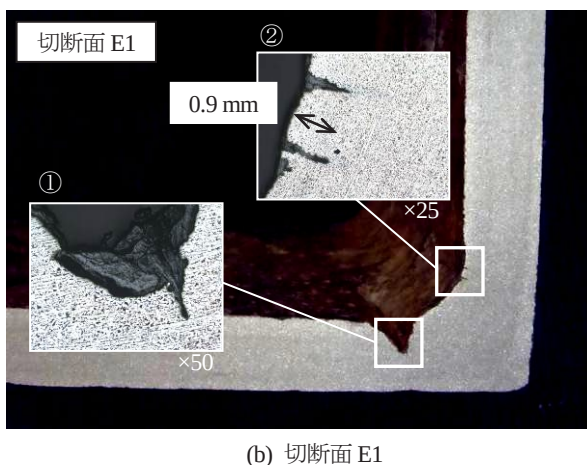
図 29 き裂状況と切断面 (E 橋)

次に、E 橋のき裂状況と切断面を図 29 に示す。腐食や摩耗の状態は A 橋に比べて軽微である。き裂は上面側から発生し、き裂部では腐食が進行して V 字形の欠損となっている。なお、き裂は貫通していないが、(b)切断面 E1 の拡大①より、底部から新たなき裂が発生していることがわかる。また、拡大②より、コーナー部の上側始点付近においても複数の初期段階のき裂が確認された。

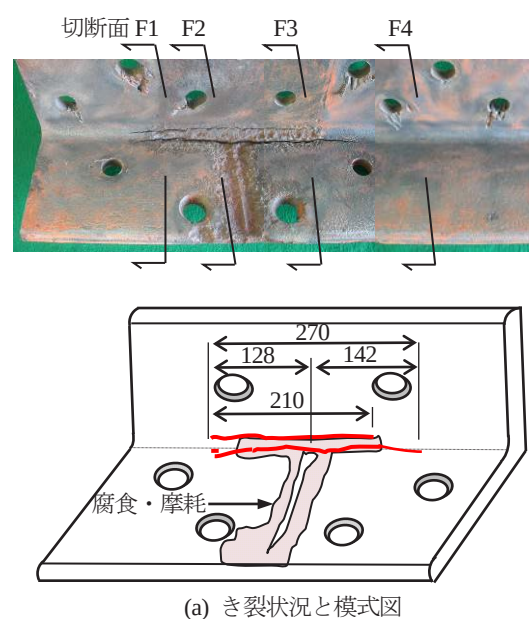
図 30 き裂状況と切断面 (F 橋)

次に、F 橋のき裂状況と切断面を図 30 に示す。図 30(a)き裂状況と模式図に示すとおり、下フランジ山形鋼コーナー部に長いき裂が 2 本発生してお

り、コーナー部終端付近のき裂部では腐食が進行し V 字形になっている。図 30(b)各切断面においては、(b)の F3 断面ではき裂が下面まで貫通していた。また、2 本のき裂について、F2 断面でのき裂状況を F1, F3, F4 の各断面に重ね合わせて示しているが、2 本のき裂は各断面で位置が大きく異なっている。これより一つのき裂が部材軸方向に進行したのではなく、複数箇所が生じたき裂がそれぞれ進行した結果、部材軸方向に繋がったものと推察される。図 31 では F2 断面の顕微鏡拡大写真を示す。拡大①はコーナー部の上側始点付近より約 7mm 上方で V 字形に欠損している。拡大②では、コーナー部上側の大きなき裂の裏面側に

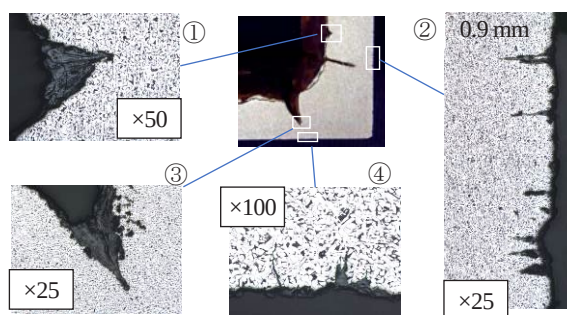
図 31 F2 切断面詳細

て、腐食による軽微な凹凸と初期段階の溝状の欠損が複数生じている。拡大③では、V字形欠損の先端部でさらに欠損が進行している様子が伺える。これは図29の拡大①と同様である。拡大④では拡大②と同様、コーナー部終端付近の大きなき裂の裏面側にて、初期段階の微細な欠損が複数生じている。コーナー部における2本のき裂については、F2断面ではき裂は貫通していないが、この状態で供用を続けた場合、表裏からき裂がそれぞれ進行し、いずれ貫通き裂となる可能性が考えられる。

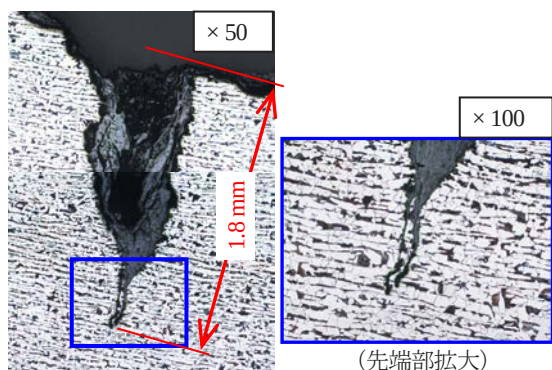
図32 ミクロ組織観察結果 (その1)

下フランジの表面側では比較的小さい溝状の欠損を数多く確認した。これについてミクロ組織観察結果を2事例示す。いずれもA橋である。図32、図33より、欠損部には腐食生成物が詰まっていることがわかる。また、図32より、先端部ではき裂が分岐している状況が確認された。図33ではき裂形状が屈曲していた。さらに縞状の圧延組織に沿って広がった内在酸化物が確認された。

なお、複数のき裂が存在することや、き裂破面形態に凹凸があること、き裂の進展経路において屈曲や分岐があること、欠損部に腐食生成物が詰まっていること、応力度の高いコーナー部から発生していることから、腐食疲労き裂と推察される。

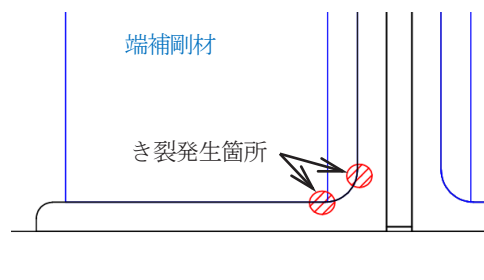
図34 下フランジ山形鋼 き裂発生箇所

ここまでの調査結果として、図28～図31に示すとおり、き裂は下フランジ山形鋼コーナーの始終端付近(図34)で生じている。き裂発生・進展

図34に示す箇所では、端補剛材の内側は桁製作時点では防食対策が講じられていない可能性が高く、塗替え塗装も不可能である。また、端補剛材下端近傍は図35に示すように塗膜の劣化が進行しやすい。これらの箇所では防食が不十分であるため、下フランジ山形鋼表面には、先ず複数の孔食が生じる。

次に、発生応力度が高いコーナー部近傍を中心に複数の孔食から割れが発生する。それらの割れは腐食を伴いそれぞれ進展し、隣接した割れ同士が繋がることで、大きなき裂へと進展する。また、下フランジ山形鋼の裏面側は腹板やソールプレートとの連結面となるため、孔食の数は表面側に比べて少ないが、表面側での腐食やき裂進展に伴い、き裂位置の裏面側の引張応力は増大し、き裂発生に繋がる。その後、表裏のき裂はそれぞれ進展し繋がり、貫通き裂となる。

以上のとおり, 支点部下フランジ山形鋼のき裂は, 鋼材の摩耗に起因する応力状態の変化, および腐食環境の影響を受けて発生・進展する腐食疲労き裂であると考えられる。そのため, 摩耗を日常の維持管理で抑制することは容易ではないが, 防食を確実に行うことで, き裂の発生・進展をある程度抑制できると考えられる。また, き裂が進展すると周辺部材にも変状が生じるおそれがあるため, 初期段階での変状把握が重要である。

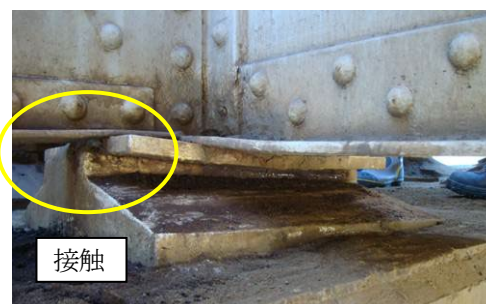
付図2 支承部の接触事例①

摩耗を原因とする変状事例を示す。付図1は支承部の健全な状態, 付図2は摩耗とソールプレートの湾曲により, ソールプレートが端支材に接触している事例である。付図3はガセットプレート

下フランジにき裂がある場合、補修工事では下フランジを交換することが多いが、一般にはソールプレートも新しいものと交換する。補修計画段階において、将来の摩耗進展をある程度見込み、ソールプレートの湾曲を防ぐためにも、ソールプレートの板厚を厚くする等の配慮が望まれる。さらに、支承本体上面のソールプレートとの接触面も同様に摩耗していることが想定される。鉄道橋では修繕時に、一般的にはレールレベルの変更を行わないため、下フランジ交換時には、あわせて摩耗している支承本体の交換や沓座の打替えを同時に行うと高さ調整は容易となる。補修における工事量は増えるものの、将来の変状再発の可能性は低くなり、ライフサイクルコストは有利となることもある。線区特状や設計供用期間に応じ、対象橋梁の将来にわたる維持管理計画を検討し、補修計画を策定することが大切である。

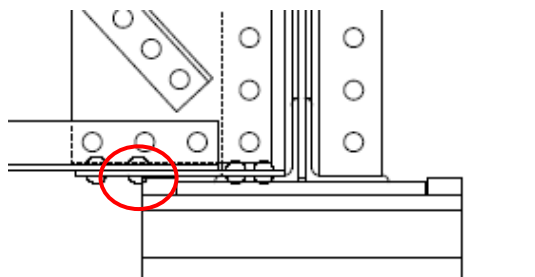
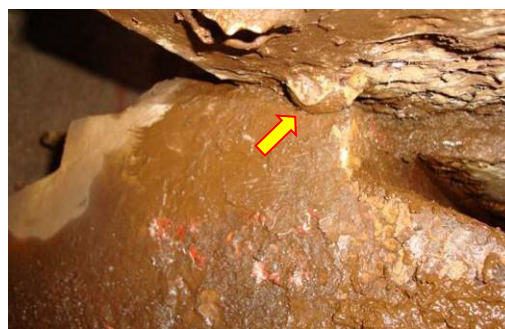
付図3 支承部の接触事例②

のリベットが線支承のサイドブロックに食い込んでいる事例である。当該箇所は設計図では22mmの隙間を有していたが、長期間の摩耗進展により接触に至っており、周辺部材の変状や可動支承の場合は可動不良に繋がる例である。
