報告

## 鉄道上路プレートガーダー(リベット構造) 支点部下フランジ山形鋼のき裂発生に関する検討

## Study on Crack Initiation of Lower Flange Shaped Steel at the Fulcrum of Railway Deck Girder (Rivet Structure)

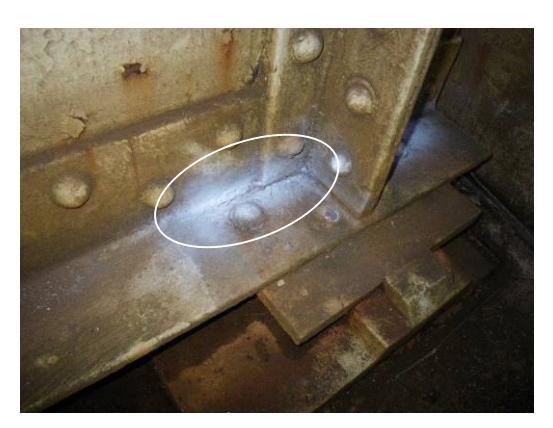
図3 下フランジ山形鋼コーナー部のき裂

ジ山形鋼に生じるき裂がある(図3).このき裂は 列車の走行安全性に直ちに影響を及ぼすものでは ないが,放置すると周辺箇所に新たな変状を引き 起こす恐れもあり,また発生数が比較的多いこと から維持管理に苦慮している変状である.

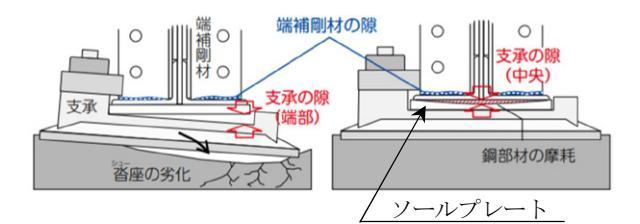
(a) 下フランジ端部の隙(b) 下フランジ中央部の隙図5 支承の隙と端補剛材下端の欠損

下フランジ山形鋼コーナー部のき裂の発生原因 としては、図 5(a)に示す沓座の劣化や、図 5(b)に 示す鋼材同士の接触面で生じる摩耗がある. 摩耗 が進展すると、端補剛材下端では鉛直力を下フラ ンジ山形鋼に十分に伝達できなくなる. また、下 フランジ山形鋼とソールプレートとの接触面では、 図 5(b)の赤の斜線部に示すような、ウェブ直下付 近で最大となる摩耗が生じ、山形鋼コーナー部の 応力が高まる. これらがき裂の発生原因と考えら れている[7~11]. 本研究では特に(b)の摩耗に起因 するき裂について調査・検討を行った.

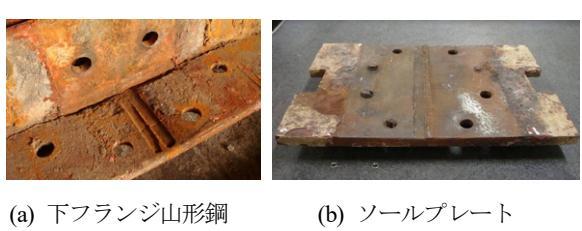
ソールプレート上面の摩耗量について調査を行った.橋梁概要(A橋とする)を表2に示す.A 橋は下フランジ山形鋼にき裂が生じたため部材交 換を行った桁である.図6に下フランジ山形鋼と ソールプレートを示す.下フランジ山形鋼にはコ ーナー部,ならびに外側のリベット間にき裂が生 じていた.また,下フランジ上面の端補剛材との 接触面では大きな摩耗が生じており,最大深さは 6mm であった.

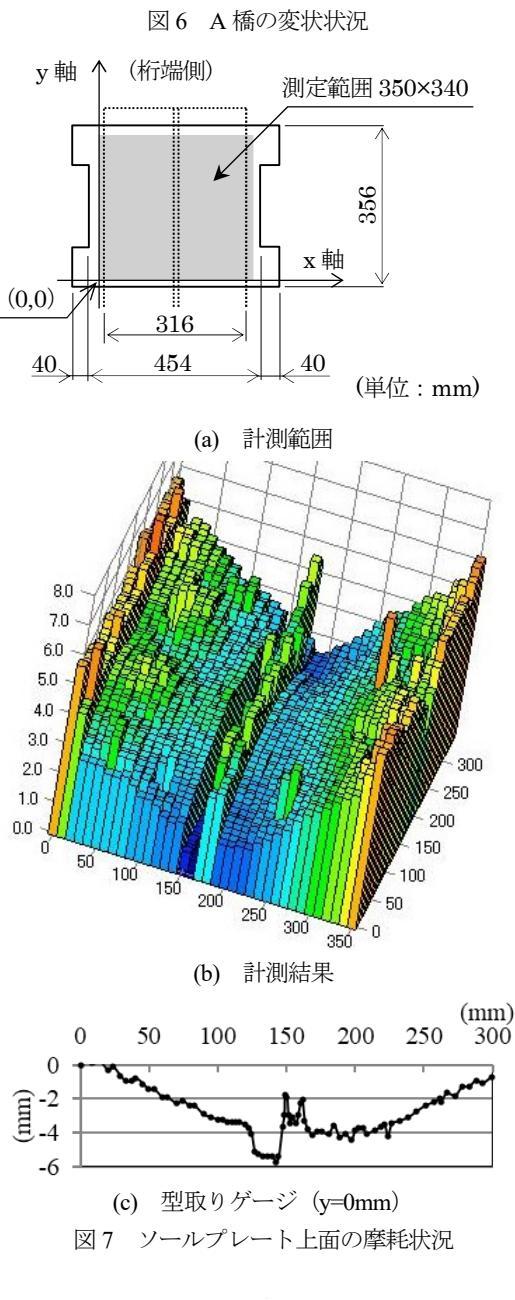
ソールプレートについて、上面の摩耗量調査を 行った.調査は3次元測定機を用い、10mm 間隔 で一定の高さからソールプレート表面までの距離 を測定した.計測範囲と計測結果を図7に示す.

また, y = 0mm 位置における型取りゲージを用い た計測結果を合わせて示す.ウェブ左側の幅 20mm 程度の範囲が局所的に大きく摩耗し,最大 6mm 程度の摩耗が見られるが,これは図8に示す ように下フランジ山形鋼にき裂が発生した後,摩 耗が不連続に進行したものと推察される.
