## 鋼鉄道橋支承部下フランジ山形鋼のき裂発生原因に関する詳細調査

京橋ブリッジ株式会社 正会員 ○西田 寿生  
 西日本旅客鉄道株式会社 正会員 木村 元哉  
 大阪大学大学院 工学研究科 正会員 廣畑 幹人

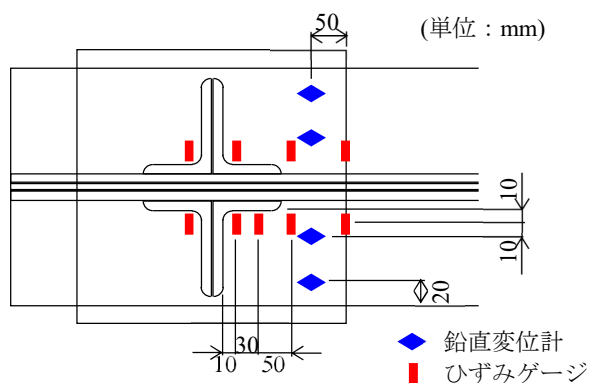
図-3 下フランジ山形鋼 計測位置図(基本)

対象橋梁は上路プレートガーダー3橋梁、支間は12.9~19.2m、製作は1924~1932年である。き裂が生じていない支承部を対象に、応力・変位測定を行った。測定位置平面図を図-3に示す。応力測定では支承部下フランジ山形鋼上面に一軸ゲージを橋軸直角方向に貼り付けている。列車通過時の最大発生応力度を図-4に、鉛直変位を図-5に示す。下フランジ山形鋼はコーナー部が閉じる方向に挙動しており、コーナー部の応力はいずれも圧縮であり、最大では70MPaが生じていた。図-2(b)の赤い斜線部に示すとおり下フランジ山形鋼とソールプレートとの接触面ではすり鉢状の摩耗が生じ、長期間の使用に伴い摩耗は進行し、コーナー部の応力も高まると考えられる。また、図-6にはソールプレート下面と沓の接触面での摩耗量について示す。ソールプレートの板厚は24mmであるが、可動支点では最大10mmの摩耗が生じていた。

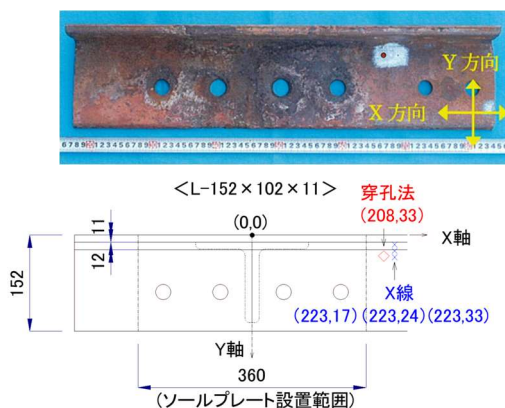
図-9 調査部材と残留応力測定位置

下フランジ山形鋼の上面では図-4に示したとおり列車通過時には圧縮応力が生じている。そのため上面にき裂は発生しにくいものと考えられる。そこで、き裂が生じていない別の部材を用いて、穿孔法<sup>3)</sup>とX線回折法により山形鋼上面の残留応力を測定した。調査部材と測定位置を図-9に示す。測定位置についてはソールプレートの連結リベット撤去時に熱を加えていることから、リベット孔からやや離れた位置で、かつ表面の凹凸が軽微な箇所を選定している。測定結果( $\sigma_y$ )を図-10に示す。上面には引張残留応力が確認され、コーナー部に近いほど値も大きかった。本結果より、引張残留応力が存在する状態で列車通過による圧縮応力が繰り返し作用することが上面き裂の一因となる可能性が考えられる。ただし、残留応力は製作時、供用中、撤去時にも付加されるため、実橋計測等による検証が必要と考えている。
