鋼鉄道橋支承部下フランジ山形鋼のき裂発生原因に関する詳細調査

京橋ブリッジ株式会社 正会員 ○西田 寿生
 西日本旅客鉄道株式会社 正会員 木村 元哉
 大阪大学大学院 工学研究科 正会員 廣畑 幹人

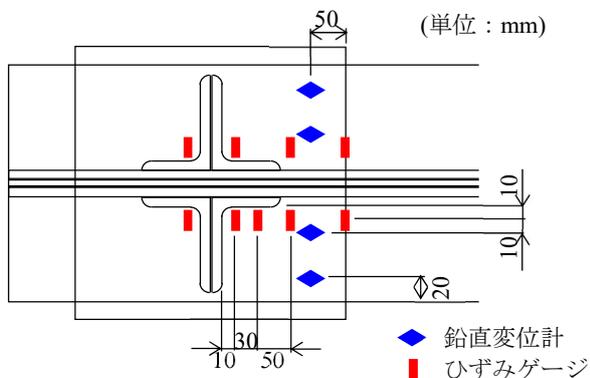
図-3 下フランジ山形鋼 計測位置図(基本)

対象橋梁は上路プレートガーダー3橋梁、支間は12.9~19.2m、製作は1924~1932年である。き裂が生じていない支承部を対象に、応力・変位測定を行った。測定位置平面図を図-3に示す。応力測定では支承部下フランジ山形鋼上面に一軸ゲージを橋軸直角方向に貼り付けている。列車通過時の最大発生応力度を図-4に、鉛直変位を図-5に示す。下フランジ山形鋼はコーナー部が閉じる方向に挙動しており、コーナー部の応力はいずれも圧縮であり、最大では70MPaが生じていた。図-2(b)の赤い斜線部に示すとおり下フランジ山形鋼とソールプレートとの接触面ではすり鉢状の摩耗が生じ、長期間の使用に伴い摩耗は進行し、コーナー部の応力も高まると考えられる。また、図-6にはソールプレート下面と沓の接触面での摩耗量について示す。ソールプレートの板厚は24mmであるが、可動支点では最大10mmの摩耗が生じていた。

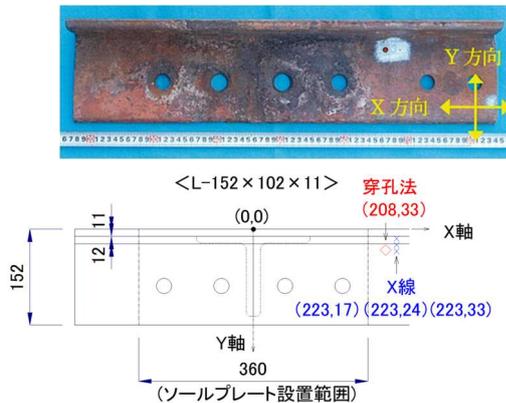
図-9 調査部材と残留応力測定位置

下フランジ山形鋼の上面では図-4に示したとおり列車通過時には圧縮応力が生じている。そのため上面にき裂は発生しにくいものと考えられる。そこで、き裂が生じていない別の部材を用いて、穿孔法³⁾とX線回析法により山形鋼上面の残留応力を測定した。調査部材と測定位置を図-9に示す。測定位置についてはソールプレートの連結リベット撤去時に熱を加えていることから、リベット孔からやや離れた位置で、かつ表面の凹凸が軽微な箇所を選定している。測定結果(σ_y)を図-10に示す。上面には引張残留応力が確認され、コーナー部に近いほど値も大きかった。本結果より、引張残留応力が存在する状態で列車通過による圧縮応力が繰り返し作用することが上面き裂の一因となる可能性が考えられる。ただし、残留応力は製作時、供用中、撤去時にも付加されるため、実橋計測等による検証が必要と考えている。
