報告

## 鉄道上路プレートガーダー(リベット構造) 支点部下フランジ山形鋼のき裂発生に関する検討

## Study on Crack Initiation of Lower Flange Shaped Steel at the Fulcrum of Railway Deck Girder (Rivet Structure)

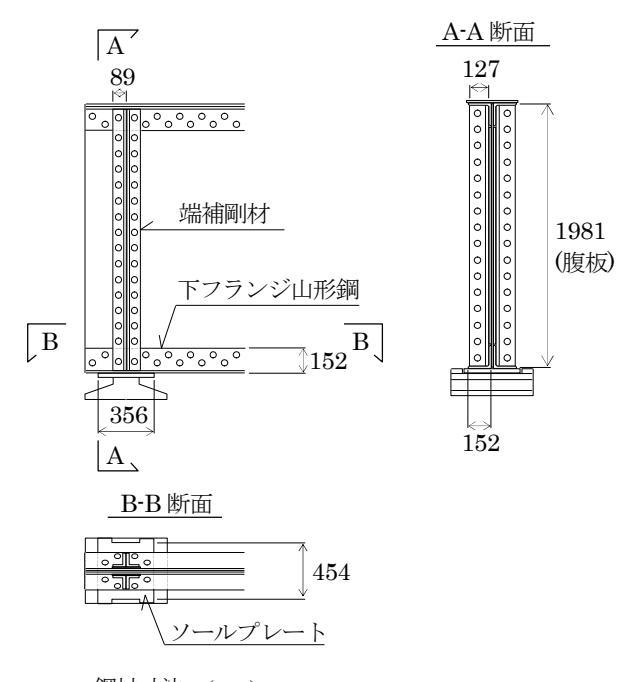
図4 標準図 桁端構造概要 (達94号 60フィート)

下級線区や私鉄線への転用や,道路橋として改造 転用された[4~6].図1で示した線区では1920年 代から1930年代に多く架け替えられており,その ため1920年に整備された達94号の連数が比較的 多く,376連の内87連(23%)を占めている.な お,これら桁構造は主桁の上にマクラギを固定し た開床式の2主桁構造である.桁端部の構造およ び主要寸法を図4,表1に示す.表1には1919年 に整備された達540号も併せて示す.達94号は達 540号に比べ,設計列車荷重が約1.2倍であり,そ のため同じ支間において桁高が高くなっている.

鋼材寸法 (mm)

下フランジ山形鋼:152×152×13,腹板:板厚11 端補剛材:127×89×13
