報 告

鉄道上路プレートガーダー（リベット構造）  
支点部下フランジ山形鋼のき裂発生に関する検討

Study on Crack Initiation of Lower Flange Shaped Steel  
at the Fulcrum of Railway Deck Girder (Rivet Structure)

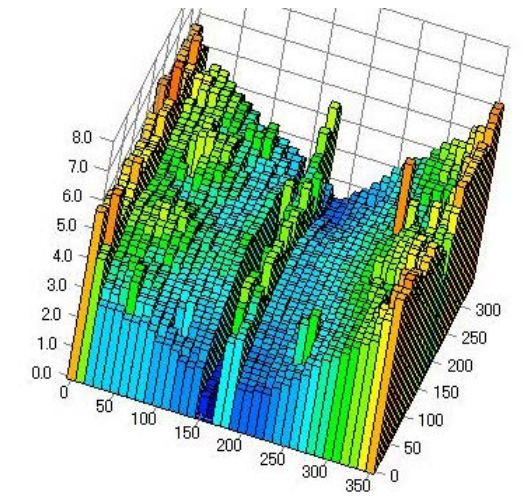
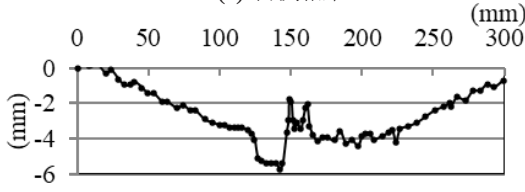
図8 ソールプレート上面の摩耗状況

ソールプレート上面の摩耗量について調査を行った。橋梁概要（A 橋とする）を表 2 に示す。A 橋は下フランジ山形鋼にき裂が生じ、部材交換を行った桁である。図 7 に下フランジ山形鋼とソールプレートを示す。下フランジ山形鋼にはコーナ一部、ならびに外側のリベット間にき裂が生じていた。また、下フランジ上面では端補剛材との接触面において図 7(a)に示すとおり摩耗が生じていた。なお、摩耗量は端補剛材先端付近で約 6mm であった。

以上のことから、疲労き裂の発生原因として、長期間の供用により、下フランジ山形鋼とソールプレートとの接触面では、図 8 に示したようにウェブ直下近傍を中心に摩耗が進行し、これに伴い列車通過時に山側鋼には図 17 のような変形が生じる。その結果、下フランジ山形鋼コーナー部の近傍では上面圧縮、下面引張の応力が生じる。この応力は摩耗の進行とともに増大し、コーナー部近傍の疲労き裂発生に繋がると考えられる。

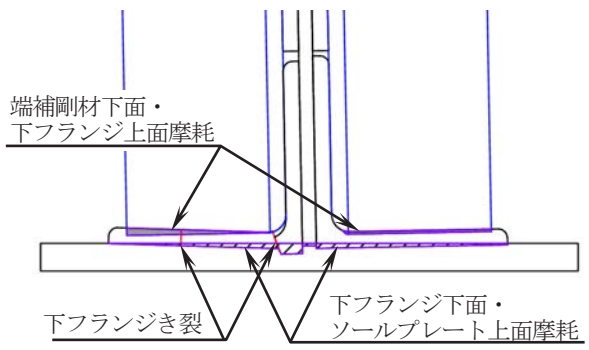
図9 下フランジき裂と摩耗 (模式図)

下フランジ山形鋼コーナー部のき裂の発生原因としては、図6(a)に示す沓座の劣化や、図6(b)に示す鋼材同士の接触面で生じる摩耗がある。摩耗が進展すると、端補剛材下端では鉛直力を下フランジ山形鋼に十分に伝達できなくなる。また、図6(b)の下フランジ山形鋼とソールプレートとの接触面では、黒塗り部形状のようにウェブ直下付近で最大となる摩耗が生じ、下フランジ山形鋼コーナー部の応力が高まる。これらがき裂の発生原因

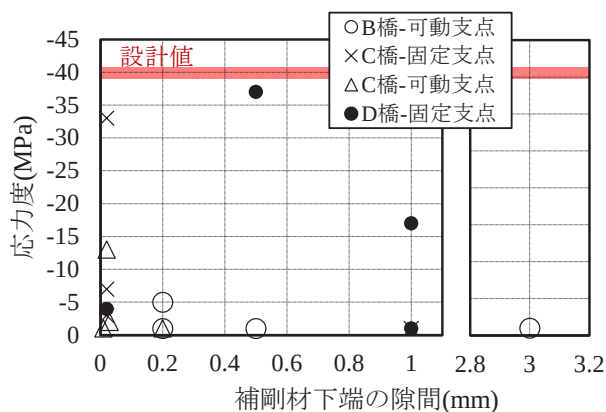
図11 端補剛材下端の隙間と応力度

系), 通過速度は 80~110km/h である。サンプリング周波数について、列車荷重はレールからマクラギを介し、マクラギ幅 200mm の等分布荷重として鋼桁本体に伝わると考え 200Hz とした。例えば通過速度 110km/h の場合、列車が 153mm 進行する都度計測することとなり、ピーク値をとることが可能と考えられる。電車での計測結果を図 11 に、また、波形の例として D 橋の計測結果を図 12 に示す。図 11 において横軸は隙間量、縦軸は鋼材の弾性係数を 200kN/mm<sup>2</sup> として求めた端補剛材の応力度である。なお、計測列車通過時の応力度は、設計上は 40MPa 前後となる。計測した 16 箇所内、7 箇所では 0.1mm の隙間ゲージが入らない状態であったが、応力度は設計値を大きく下回っており、電車荷重に対して鉛直力を下フランジに伝達する機能が損なわれている。なお、0.5mm の隙間箇所で 39MPa が生じているが、これは D 橋の桁外側の値である。当該箇所は後述の図 18 に示すが、下フランジに約 70MPa の比較的高い応力度が生じ

ており、列車通過時に下フランジ山形鋼が弾性変形し、端補剛材と接触していると推察される。

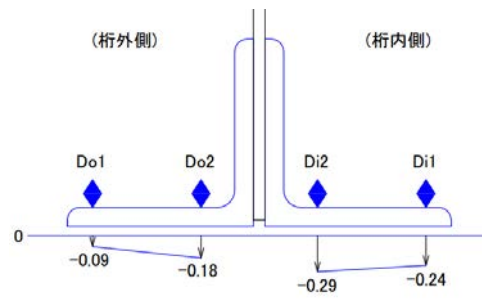
図 17 支点部の鉛直変位 (B 橋) と変形模式図

鉛直変位量の最大値は 1.290sec に Di2 にて, -0.29mm であった. 同時間での各変位を図 17 に示す. 値は小さいものの, ウェブ直下付近に落ち込む挙動をしていることが分かる. また, 0.7~1.5sec 付近の 1 つ目のピークにおいて, 発生応力度 Si は -60MPa で一定の値となっている. これは図 17 に示した下フランジ山形鋼が閉じる動きに応じて発生応力度は高まるが, 電気機関車通過時には, 図 6(b)に示した下フランジ下面とソールプレート上面間との隙間がなくなり, これ以上の変形ができない状態にあるためと推察される.

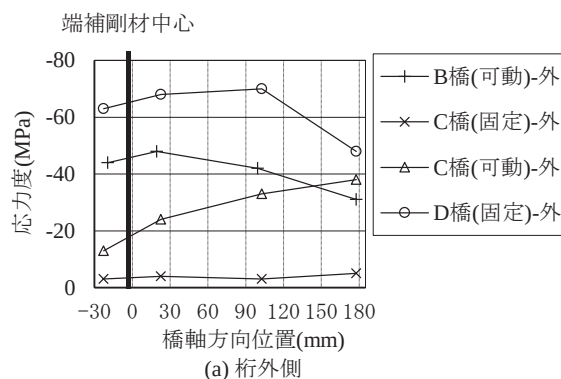
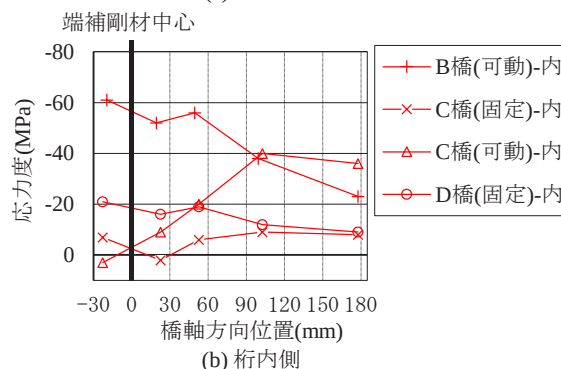
図 18 下フランジ山形鋼上面の発生応力度

各橋の計測結果の最大値を図 18 に示す. 横軸は端補剛材中心からの橋軸方向の位置を示す. 橋軸直角方向位置は図 13 に示したとおり, 端補剛材の前面から 10mm 位置である. 上図は桁外側, 下図は桁内側の計測値である. 列車通過時の発生応力は概ね圧縮で, 最大値は約 70MPa であった. また, 橋軸方向位置と応力度との関係として, 必ずしも端補剛材中心付近が大きくなるものではないことが分かった. 応力計測を行う場合は, 端補剛材近傍のみでなく, ソールプレートの縁近傍の値も計測する, あるいは両者の中間位置付近で計測するのがよいと考えられる. また, 平均値にて比較すると, 桁外側は 32MPa, 桁内側は 25MPa で大きな違いはなかったが, 可動側は 37MPa に対して, 固定側は 20MPa であり, 可動側の約 55% であった. 固定側・可動側とも, 列車通過時の微振動によるフレッシングや摺動により摩耗が進行するが, 可動側はたわみに伴うすべりの影響をより大きく受けるため, 摩耗の進行が早くなると考えられる. なお, ソールプレート下面の摩耗量を表 5 に示す. 可動支点の摩耗量は固定支点に比べて大きく, ここでも同様の傾向が確認できる.

5.の調査結果より、下フランジ山形鋼上側からのき裂発生が顕著であった。一方、図18に示すように、下フランジ山形鋼上側には圧縮応力が生じている。ここでは山形鋼コーナーに圧縮の繰返し

実橋では図 18 より、下フランジ山形鋼の角部から 35.4mm 位置の山形鋼上面で最大 70MPa 程度の圧縮力が生じていた。一方、図 40 右図の同距離において 90MPa 程度の引張残留応力が生じている。これら各値は橋梁や部材、下フランジ山形鋼の塑性変形量によってもそれぞれ異なるものの、引張領域下にて繰返し応力を受けることが下フランジ上面のき裂発生の一因となる可能性が示唆された。ただし、残留応力測定はデータ数が少なく、また調査部材は実橋からの切断撤去時において、熱影響を受けていることも考えられるため、引張残留応力の有無や大きさについては、実橋計測等による検証が必要と考えている。

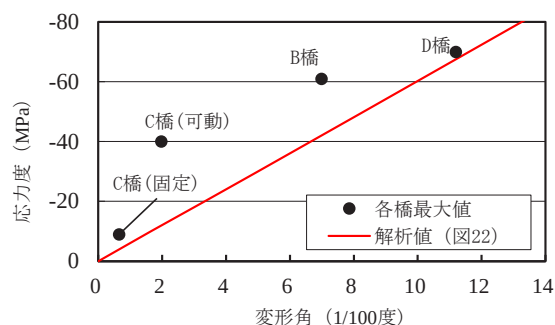
図 20 下フランジ山形鋼の変形角と発生応力度

次に, 下フランジ山形鋼の変形角と発生応力度の関係を示す. 変形角については図 19 に示すとおり算定している. 図 20 では各橋における応力度最大値における変形角について, 後述する解析値と合わせて示す. なお, 下フランジ山形鋼寸法は A ~ C 橋ともに 152×152×13, 解析モデルは 150×150×12 である. これより, 変形角が大きくなる

と応力度は高まることが分かる。なお、計測値は解析値より大きい値を示しているが、変形角を直線近似していることや、実橋での腐食等の影響を考慮していないことが要因と考えられる。

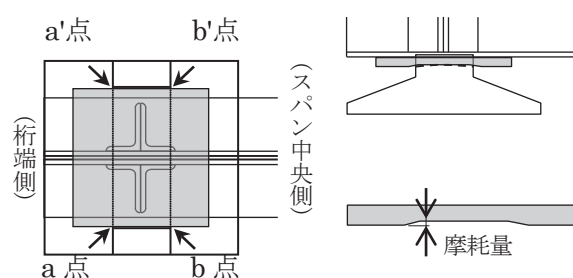
図 22 ソールプレート摩耗量計測位置

ソールプレートの状態を把握するため、ソールプレートの摩耗量と変形量を測定した。摩耗量については、図 6(b)に示した下フランジ下面とソールプレート上面間の摩耗量を測定することは困難であり、ここでは線支承と接触しているソールプレート下面側の摩耗量を測定した。支点部の状況を図 21 に示す。ソールプレートの摩耗量については図 22 に示す 4 点で測定した。特に可動側の支点ではソールプレートに大きな摩耗が生じていた。可動側の測定結果を表 5 に示す。ソールプレートの設計板厚は 24mm であるが、可動支点では最大 10mm の摩耗が生じていた。なお、固定支点の摩耗量は全て 1mm 未満であった。また、図 23 に示すようにソールプレート下面の両端に水糸を張り、変形量を測定した。ソールプレートは C 橋（可動支点）と D 橋において、下に凸に湾曲しており、中央部の変形量はそれぞれ 4mm、3mm と大きな値であった。

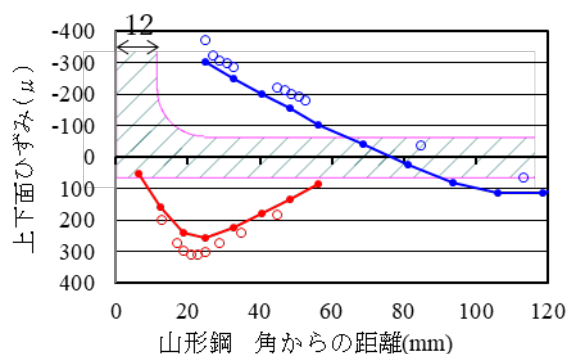
図 26 荷重試験と FEM 解析の比較

荷重試験と FEM 解析結果を図 26 に示す。図は荷重荷重 50kN の値を示す。なお、50kN は弾性領域であった。荷重試験の値と解析値はよく符合している。下フランジ山形鋼コーナー部の終端は角から 26mm である。下面側では解析では 25mm 付近、荷重試験では 21~23mm 付近にてピーク値を迎えている。上面側ではコーナー部終端より外側の値を示しているが、コーナー部に向かって値は大きくなっている。

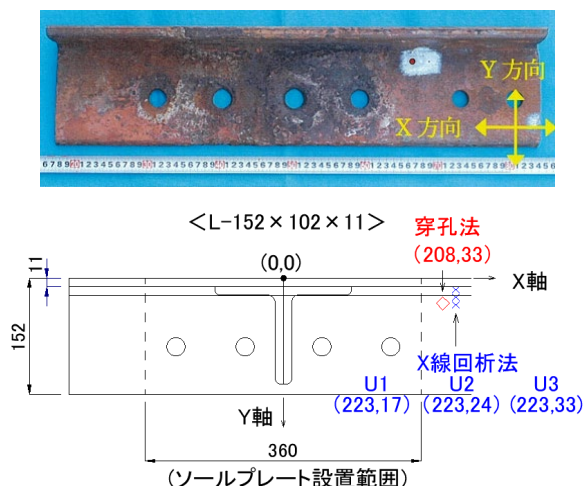
図 37 調査部材と残留応力測定位置

調査対象とした部材は、き裂が生じて部材交換を行った部材の対となる下フランジ山形鋼で、き裂は生じていない。下フランジ山形鋼の寸法は 152×102×11mm である。

残留応力測定はこの下フランジ山形鋼の上面側において、穿孔法と X 線回析法により行った。調査部材と測定位置を図 37 に示す。下フランジ山形鋼の上面では端補剛材との接触により 1~2mm の摩耗が生じており、山形鋼の変形量は図 38 に示すとおり、端補剛材直下において 1.0mm であった。測定箇所は、穿孔法は 1 箇所、X 線回析法は橋軸直角方向に 7~9mm 間隔で 3 箇所とした。測定位置については部材交換時においてリベット撤去時に熱を加えていることから、リベット孔から極力

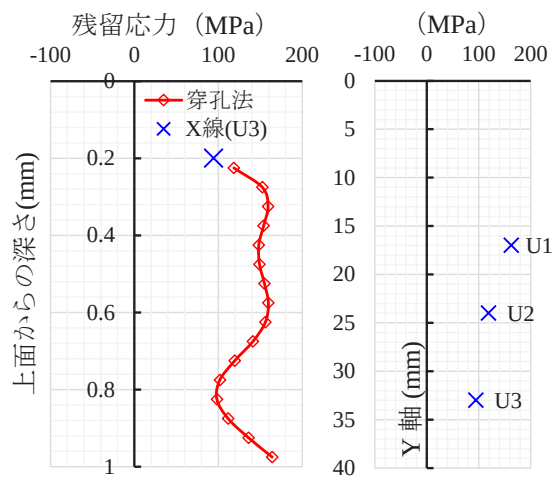
図 40 残留応力測定結果

穿孔法における残留応力は、 $\sigma_x$ 、 $\sigma_y$  ともに引張を示し、主応力方向は X 軸に対して約 30 度であった。図 40 では  $\sigma_y$  の値を示している。なお、X 線回析法の値も同様に  $\sigma_y$  の値を示している。表層部はリューターや研磨紙で研磨した影響が考えられるため、図では 0.2mm 以深の値を示している。図に示すとおり下フランジ山形鋼上面に 100MPa を超える引張残留応力が確認された。また、図 40 右図の X 線回析法の結果より、コーナー部に近いほど値は大きくなっている。なお、図 40 左図では、穿孔法の結果と、下フランジ山形鋼の角からの距

離が同じ 33mm である X 線回析法の値(U3)を併記している。図では U3 の値を上面からの深さ 0.2mm 位置にプロットしているが、穿孔法と X 線回析法の値は 100MPa 程度で比較的良好に一致している。
